Bouwkundig Onderzoek

‘Berkenhuisje’

te Eindhoven

Projectnummer
2100210

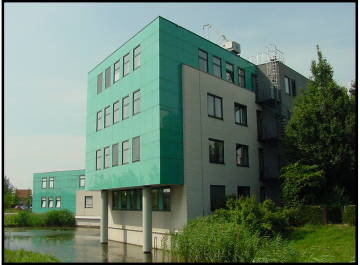
Conditie	Omschrijving	Voorbeeld
1	Uitstekende onderhoudstoestand Nieuwbouwkwaliteit op basis van een gedegen ontwerp, uitvoering en materiaalkeuze. Zeer incidenteel kan een gebrek worden aangetroffen, veroorzaakt door een calamiteit (bijv. vandalisme) maar zeker niet als gevolg van veroudering.
